TRABAJO MEDIANTE TECNICAS ESPECIALES

Refinería

EQUIPO: TURBOGENERADOR

Excesiva vibración sobre pedestal lado libre de turbina, con resonancias sobre estructura.

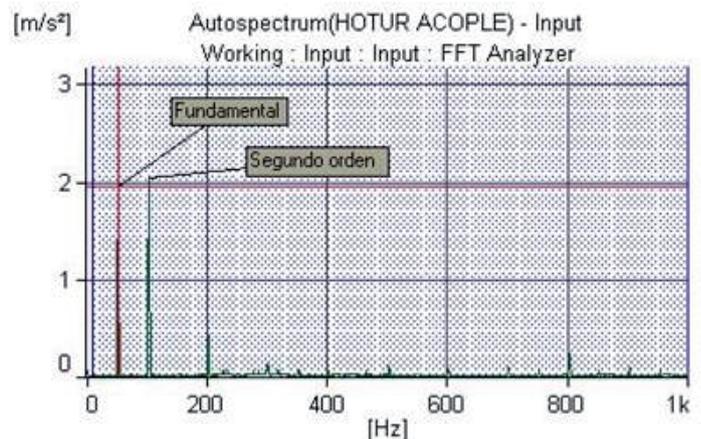
Dominante de segunda armónica
soporte turbina lado acople

Observación posterior a reparación:

Flojedad en soportes lado acople producido por deficiente ajuste del mismo sobre platina de apoyo, y deficiencias en roscas

1. Efectuar ajustes de placa de acero con la fundación y soportes de la turbina.
2. Verificar tensiones inducidas por cañerías de vapor de alimentación de la turbina.
3. En parada programada verificar alineación.

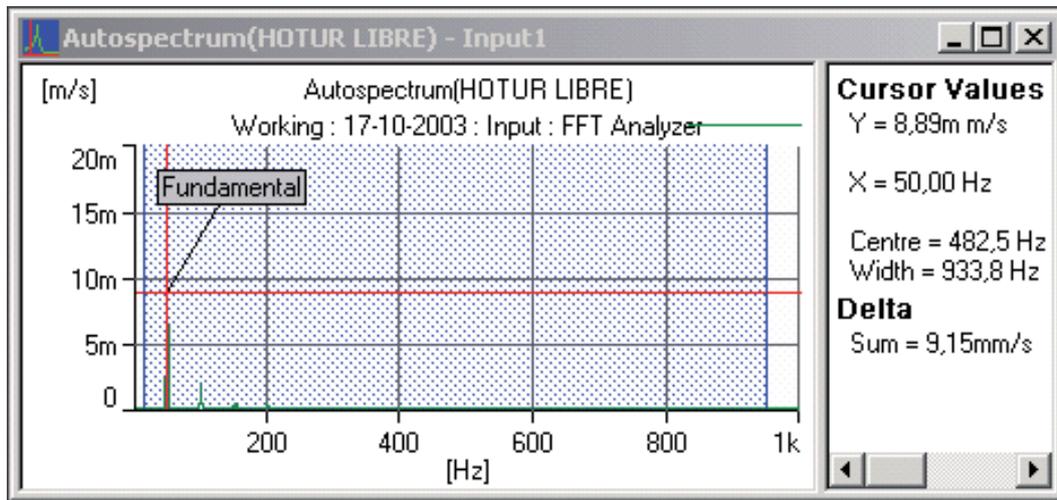
Dominante de frecuencia fundamental sobre soporte lado libre de turbina:

Observación:

Flojedad en soporte y excesiva tensión sobre cañerías de alimentación de la turbina.

- Flojedades sobre soportes principales lado libre y lado acople de turbina.
- Sobre pedestal lado libre se los niveles se amplifican influenciados por excesiva tensión inducida por cañerías de alimentación de la turbina.

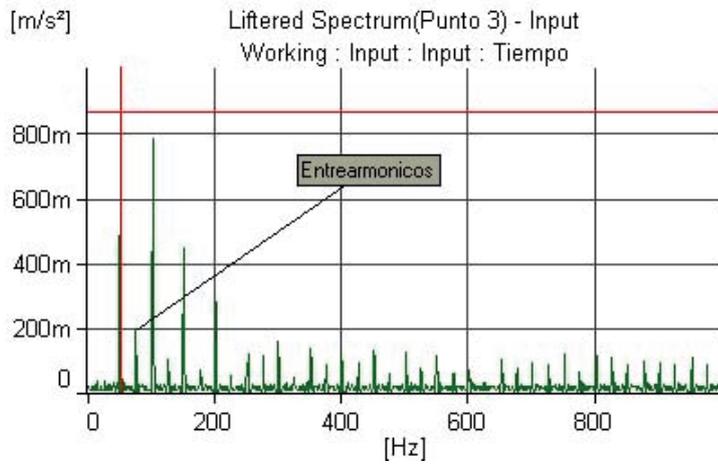
Frecuencias entre armónicas Punto N° 3 ponderación Liftered Spectrum

Observación posterior a reparación:

Huelgo en bulón de sujeción entre platina de acero y concreto

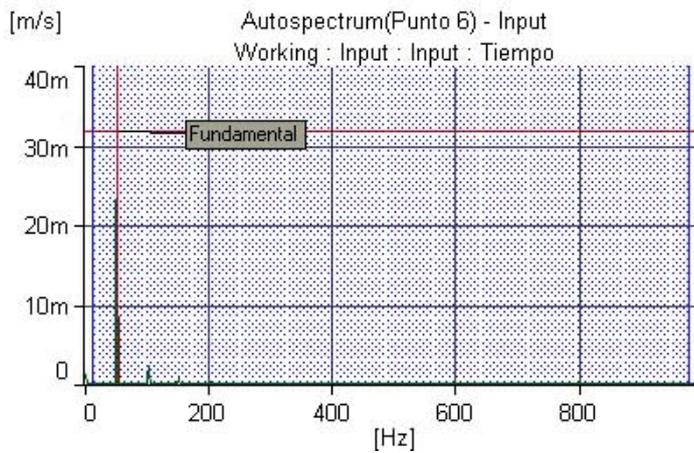
Excesiva vibración sobre el Punto N° 6 centrado en la frecuencia fundamental de la máquina

- La vibración sobre los soportes de la turbina se relacionan con flojedades de la misma, y se amplifican por falta de contención de los soportes.
- Sobre pedestal lado libre, parte de las excitaciones se deben también a la tensión en cañerías de alimentación de la turbina.
- De las animaciones efectuadas sobre el hormigón, se observa que existe importante nivel de vibración sobre Punto N° 6 lo que origina importante movilidad sobre la estructura en el punto mencionado.
