TRABAJO MEDIANTE TECNICAS ESPECIALES

EQUIPO: VENTILADOR ASPIRACION

Excesiva vibración sobre soportes de estructura.

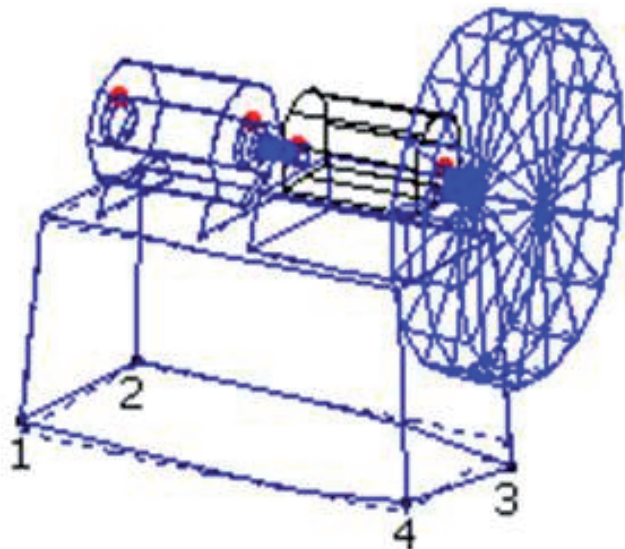
- Se efectuaron animación de movilidades estructurales del ventilador con el objeto de visualizar la dinámica de la vibración:

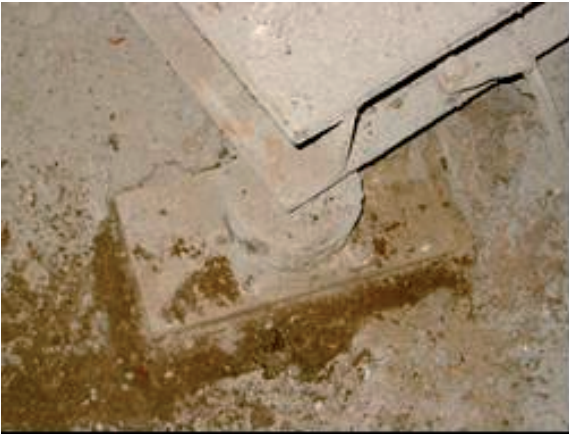
Soporte N° 1 nótese la falta de anclaje del mismo respecto al basamento.

- 1- Verificar estado de los soportes en general;
- 2- En particular verificar anclajes en soportes N° 1 y 2

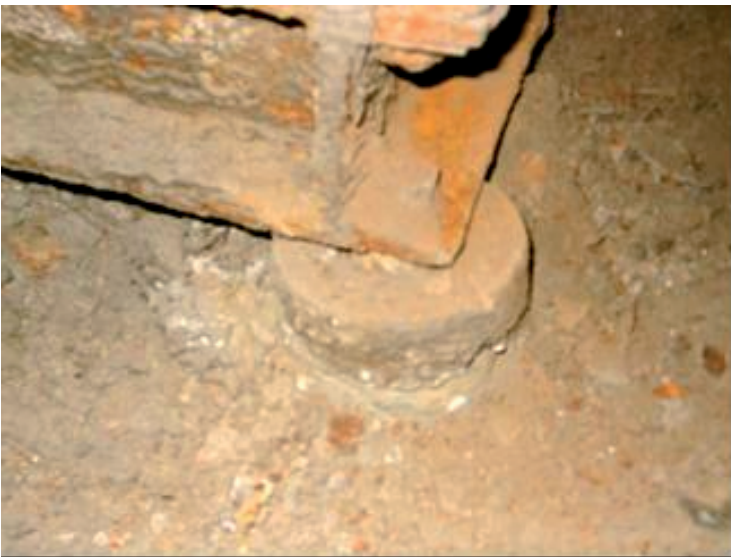
Soporte N° 2 nótese la falta de anclaje del mismo respecto al basamento.
