TRABAJO MEDIANTE TECNICAS ESPECIALES

Refinería

EQUIPO: TURBOGENERADOR

Excesiva vibración sobre pedestal lado libre de turbina, con resonancias sobre estructura.

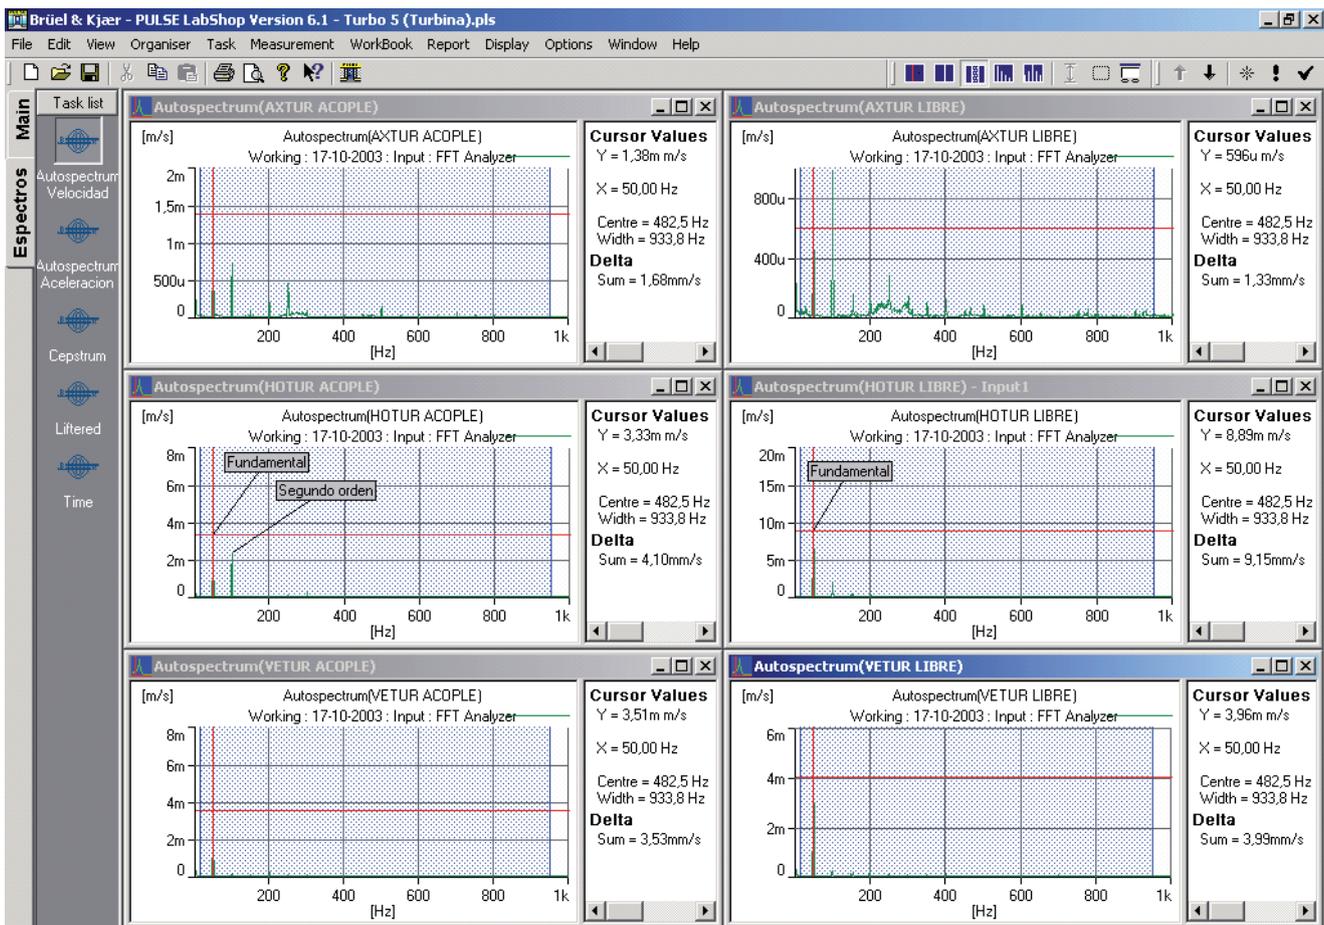
Se toman las tres direcciones principales V-H-A en cada uno de los soportes de la turbina.

Para eventos de baja frecuencia, se recolecta señal temporal en forma simultanea, y se aplica FFT con barrido de 800 Hz, 1600 líneas, filtro High pass de 7 Hz, y 10 promedios según Overlap de 65 % para promediado parcial de la onda.
